# les Amis d'Oricourt

sauvegarde  
et promotion  
du château  
médiéval

bulletin n°

janvier 2014

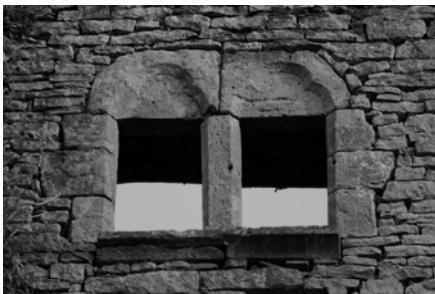
**Logis nord : baie géminée**  
au dernier niveau du bâtiment,  
sur la façade nord-ouest

**L**e dernier niveau présente une surface plus importante, le plancher reposant, côté fossés sur la maçonnerie dont l'épaisseur est considérablement réduite à cet endroit (environ 0,65 m). Il est éclairé par une très petite ouverture côté nord-est. Côté logis Rolin, les constructions voisines étant moins hautes à l'époque médiévale, une baie à coussièges, identique à celle de l'étage inférieur est encore partiellement existante. De cette ouverture, on pouvait contempler l'ensemble de la haute cour. Sur la façade nord-ouest, on peut observer une jolie baie géminée, dont les deux parties du linteau droit, sont décorées chacune d'un arc trilobé. Trois trous de hourdage sont encore visibles sur la façade, au niveau de cette ouverture.

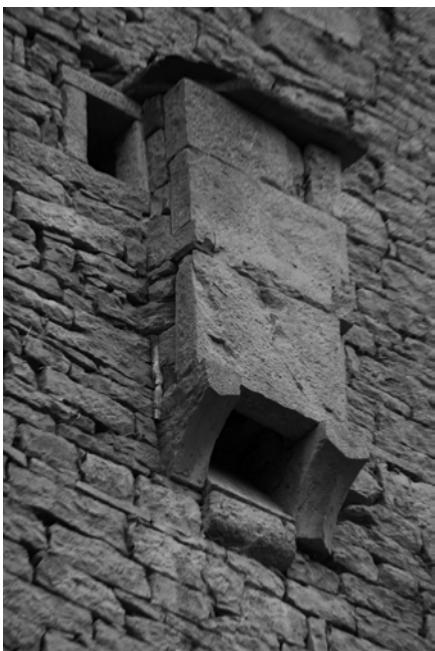
**Logis nord : latrines du 1<sup>er</sup> étage**  
sur la façade nord-ouest

**A**u niveau +1, un sas permet de communiquer avec l'étage du logis Rolin. Une baie identique à celle de l'étage inférieur est percée dans le mur nord-ouest de cette pièce. Côté nord-est, une baie plus petite s'ouvre au fond d'une embrasure importante dans laquelle sont aménagés deux *coussièges*<sup>1</sup>. À ce même étage, une latrine semble avoir été créée plus tardivement, au-dessus de l'autre, dans une baie plus ancienne, probablement identique à celle côté nord-est. Différente de celle du rez-de-chaussée, cette latrine, visible depuis les fossés, est aménagée dans un petit édicule en surplomb, reposant sur deux consoles.

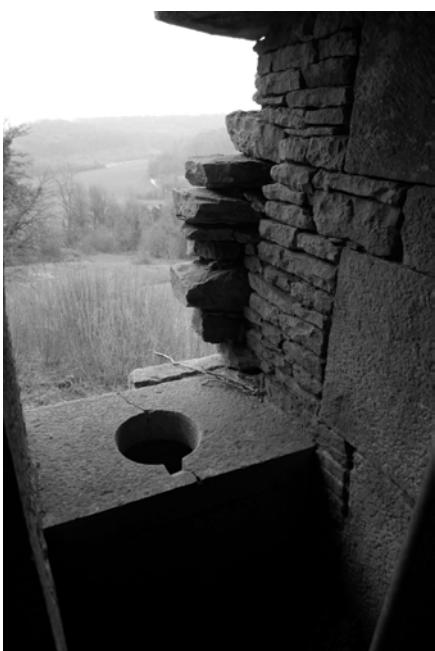
**Logis nord : latrines du rez-de-chaussée**  
dans l'épaisseur du mur nord-ouest

**L**e rez-de-chaussée est constitué d'un plancher bois, reposant côté fossé, sur des corbeaux. À ce niveau, accessible par un sas depuis le logis Rolin, une baie sur chaque façade (0,58 m × 0,92 m) éclaire la pièce. Face à l'entrée, une latrine est aménagée dans l'épaisseur du mur nord-ouest, côté vent dominant et pluie. Elle est évacuée dans le fossé par un conduit-biais dans l'épaisseur du mur, ce qui la rend invisible et inaccessible depuis l'extérieur.

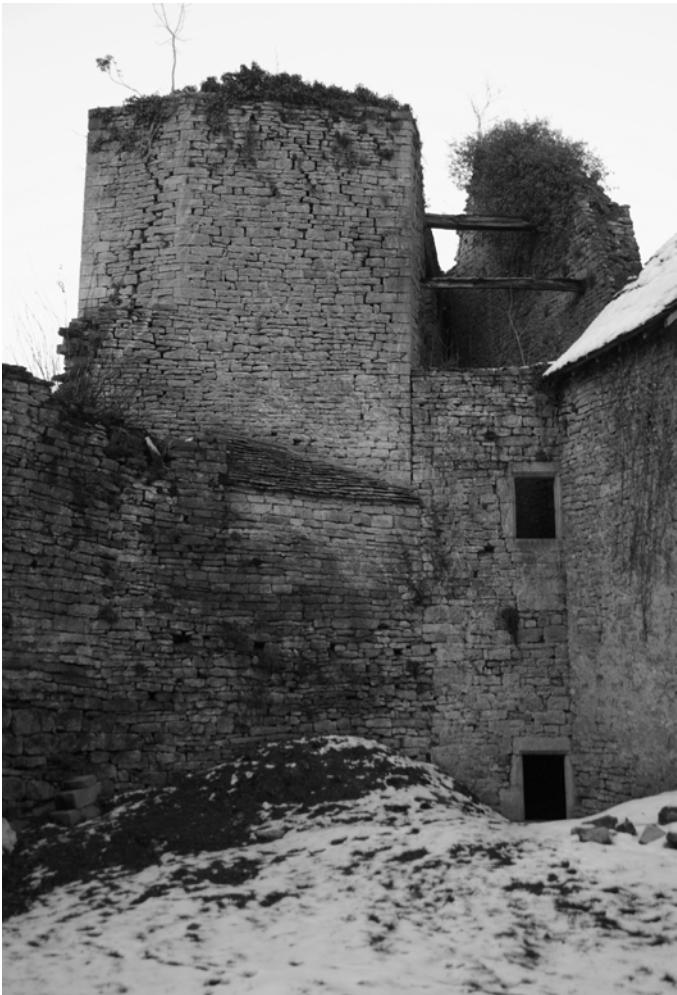
Logis nord : façade côté haute cour (2009)

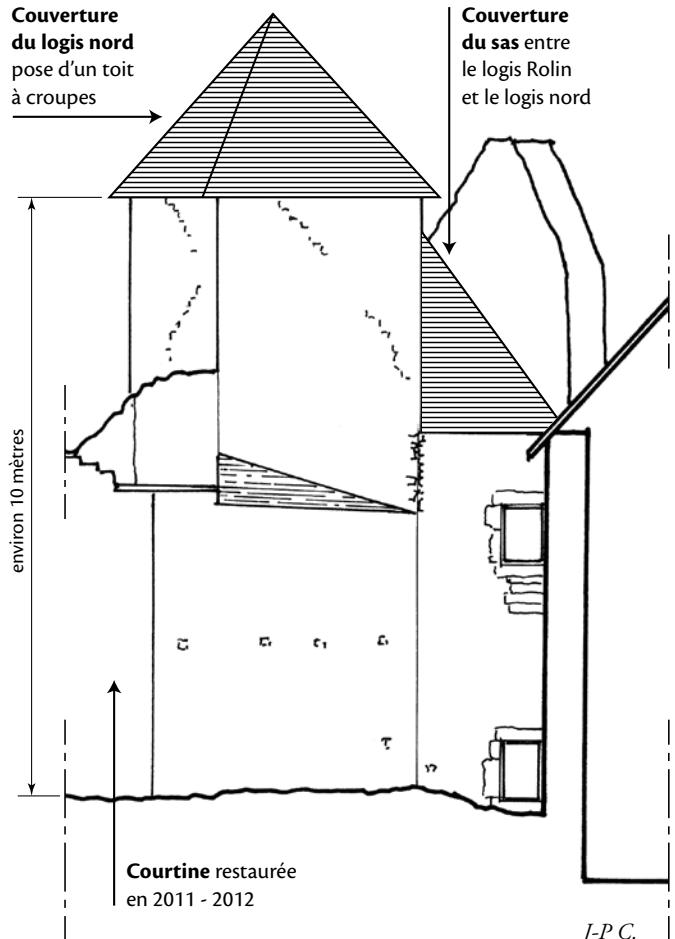
Logis nord : façade côté haute cour : projet de restauration

**A**près aménagement des parties hautes de l'échafaudage, l'entreprise de maçonnerie-taille de pierre de monsieur Bruno GÉRARD est en train de déposer, purger et remonter certaines parties de murs pour sécuriser les arases sur

**L**'entreprise de charpente-couverture de monsieur François GRANDGIRARD a déjà soumis au maître d'œuvre un plan de charpente afin de commander le bois nécessaire et commencer le travail en atelier. Dès l'intervention des maçons terminée, le charpentier mettra en place les poutres des planchers sur les quatre niveaux pour conforter l'ensemble du bâti. Après dépose de l'échafaudage, le dernier niveau de plancher lui servira alors de plate-forme pour la pose de la charpente et les travaux de couverture.

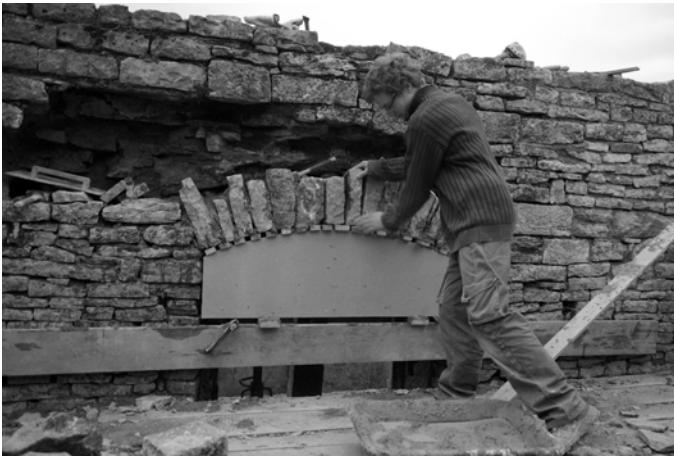
**Logis nord : consolidation des parties hautes**

Construction d'une arrière-voussure dans la baie géminée de la façade nord-ouest

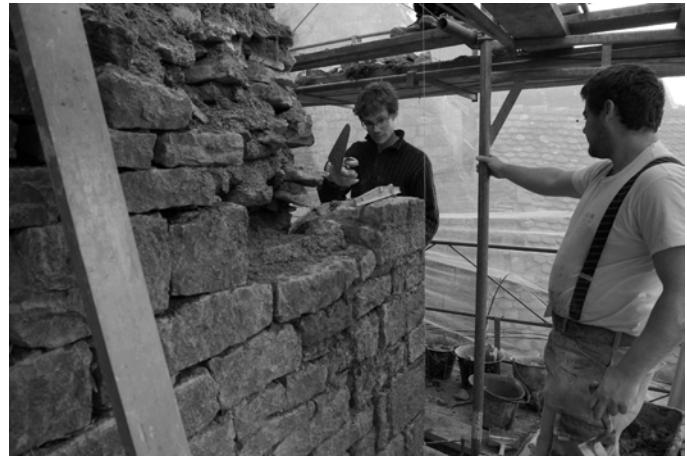
**Logis nord : consolidation des parties hautes**

Remontage des maçonneries de l'angle extérieur au sud-est

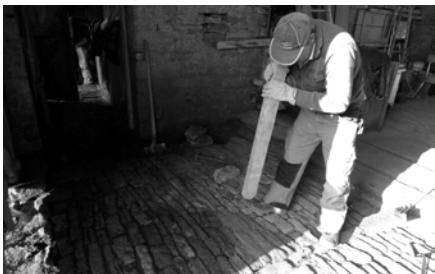
Chantier mensuel

Entrée de la grange : restauration du pavage

**L**ans une ambiance toujours aussi conviviale, les derniers chantiers ont permis divers travaux de nettoyage, débroussaillage et surtout de commencer des travaux d'aménagement d'une salle dans le bâtiment de ferme et la réparation des pavés de l'entrée de la grange.

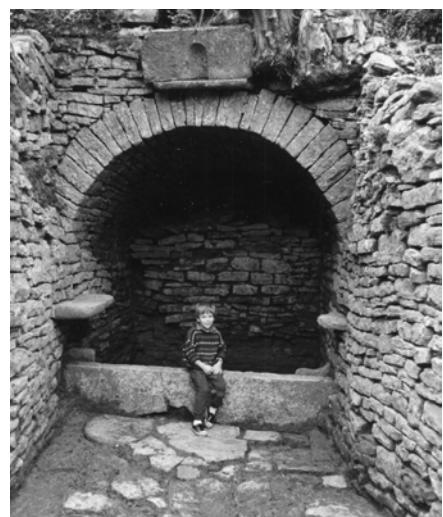
La Cuve en 1995

**M**ers 1940, le mur est s'est effondré partiellement et comme la fontaine a été construite dans une très forte pente, le ravinement dû aux pluies et le rejet de détritus des habitants voisins ont rapidement comblé l'édiifice. En 1995, le vide sous la voûte n'avait plus que 1,20 m de hauteur alors qu'il était de 3 m à l'origine.
